SECCION DEL NUEVO EDIFICIO Y DE LA ANTIGUA CASA DE BAÑOS

PLANO DETALLES CONSTRUCTIVOS

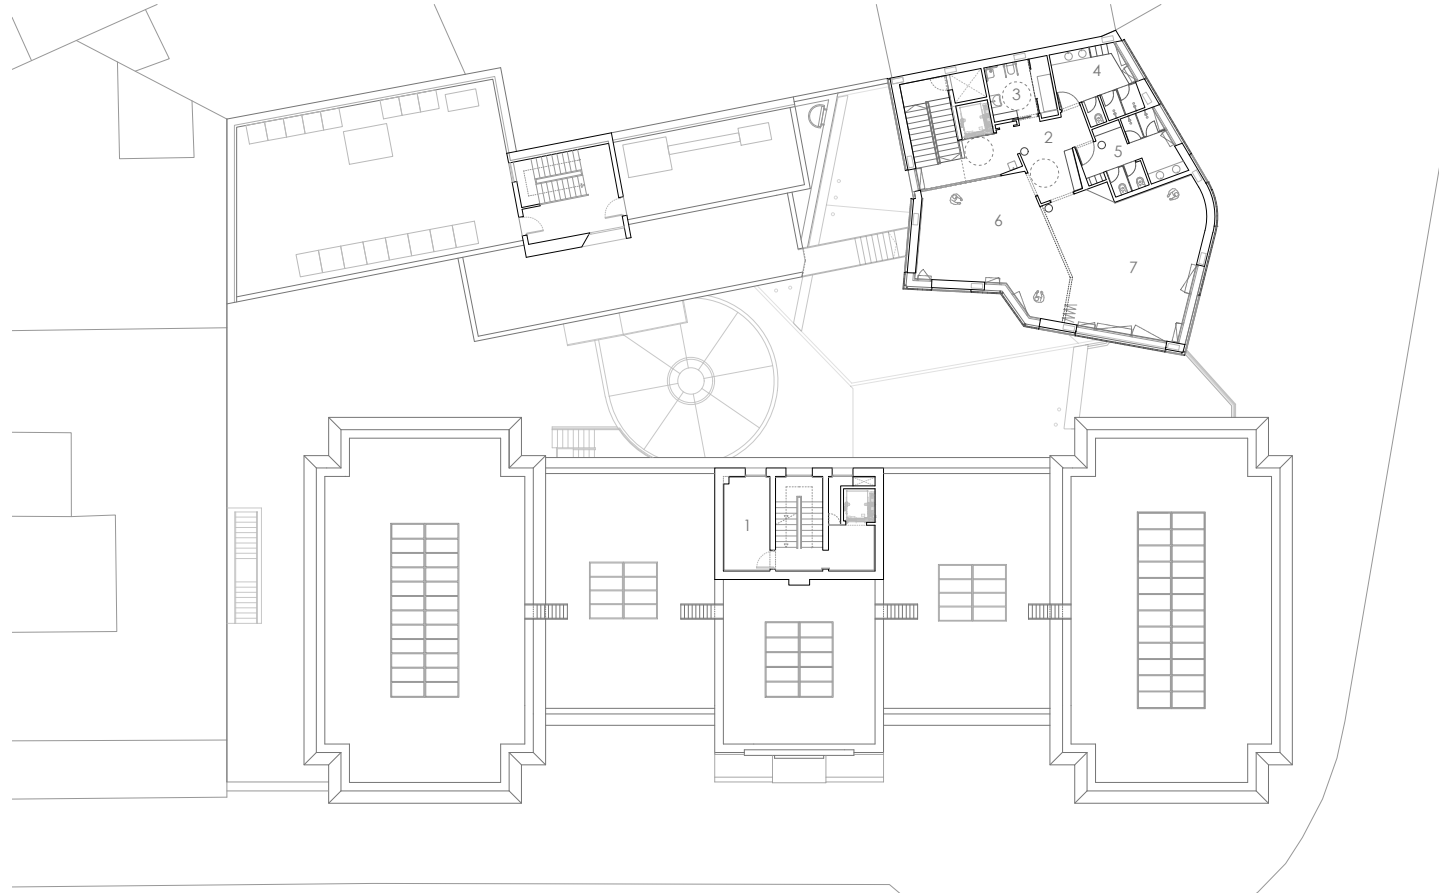
1 DESPACHO 2 VESTIBULO 3 VESTUARIO ASISTIDO 4 VESTUARIO MASCULINO 5 VESTUARIO FEMENINO 6 GIMNASIO (SALA 1) 7 GIMNASIO (SALA 2)  
 PLANTA SEGUNDA

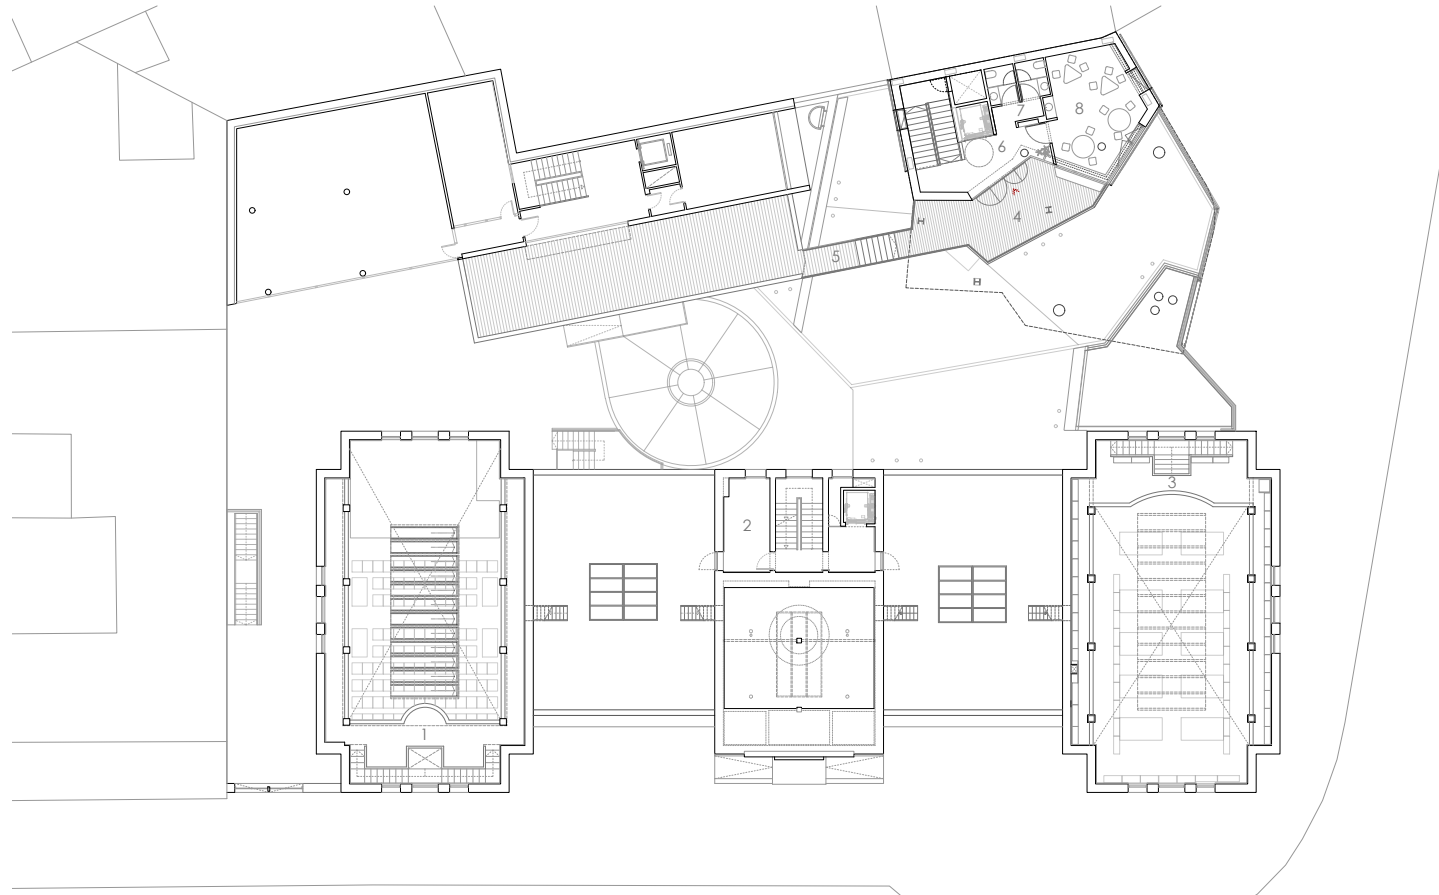
1 DOBLE ALTURA DEL SALON DE ACTOS 2 DESPACHO 3 DOBLE ALTURA DE LA BIBLIOTECA 4 TERRAZA CUBIERTA 5 PASARELA 6 VESTIBULO 7 ASEOS 8 TALLER  
 PLANTA PRIMERA

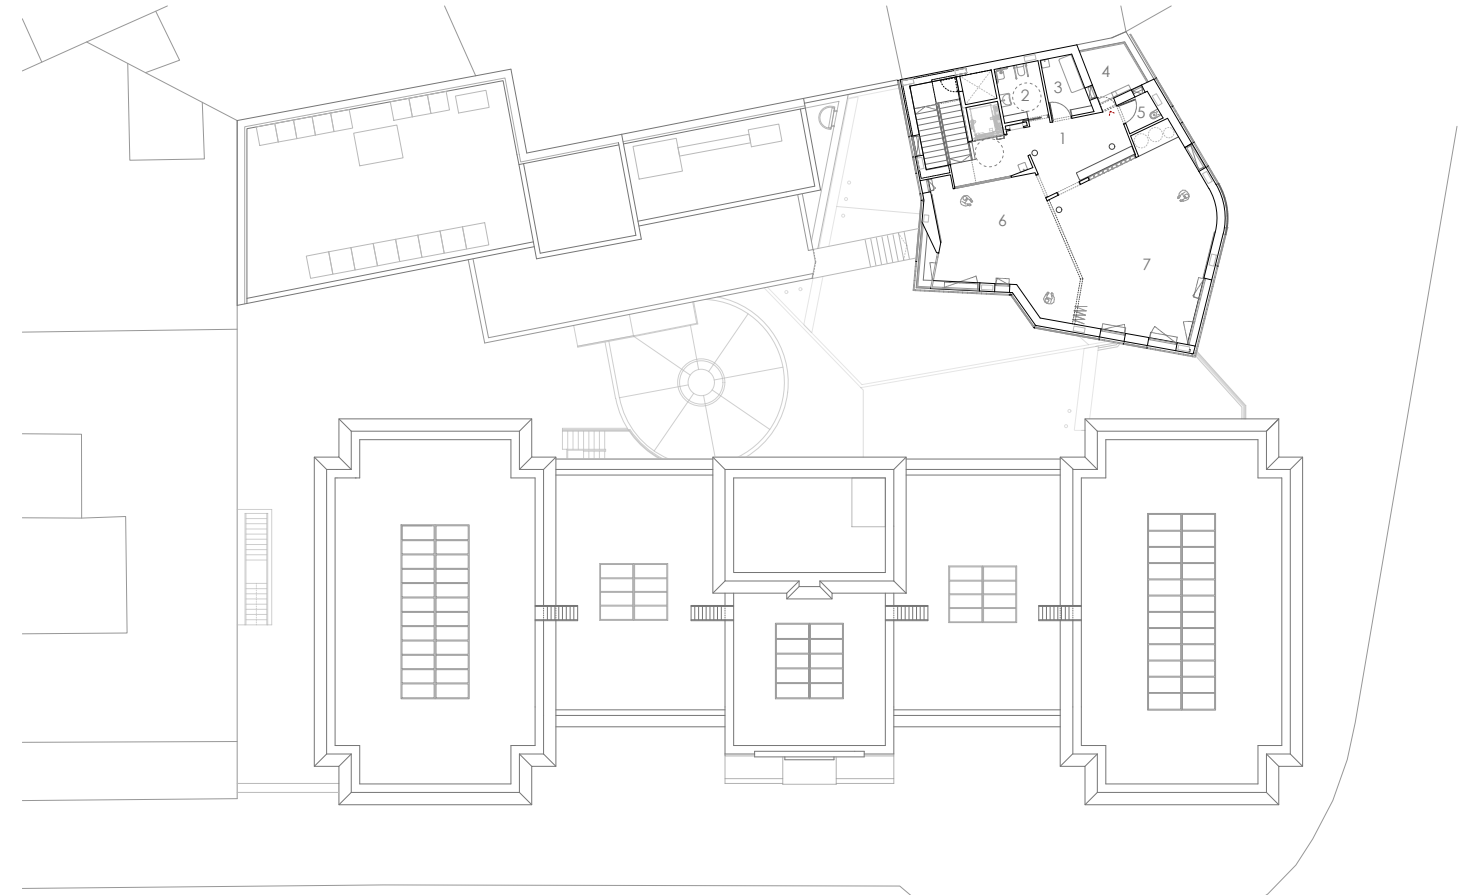
1 VESTIBULO 2 VESTUARIO ASISTIDO 3 FISIOTERAPIA 4 TERRAZA 5 CUARTO DE LIMPIEZA 6 GIMNASIO (SALA 3) 7 GIMNASIO (SALA 4)  
 PLANTA TERCERA

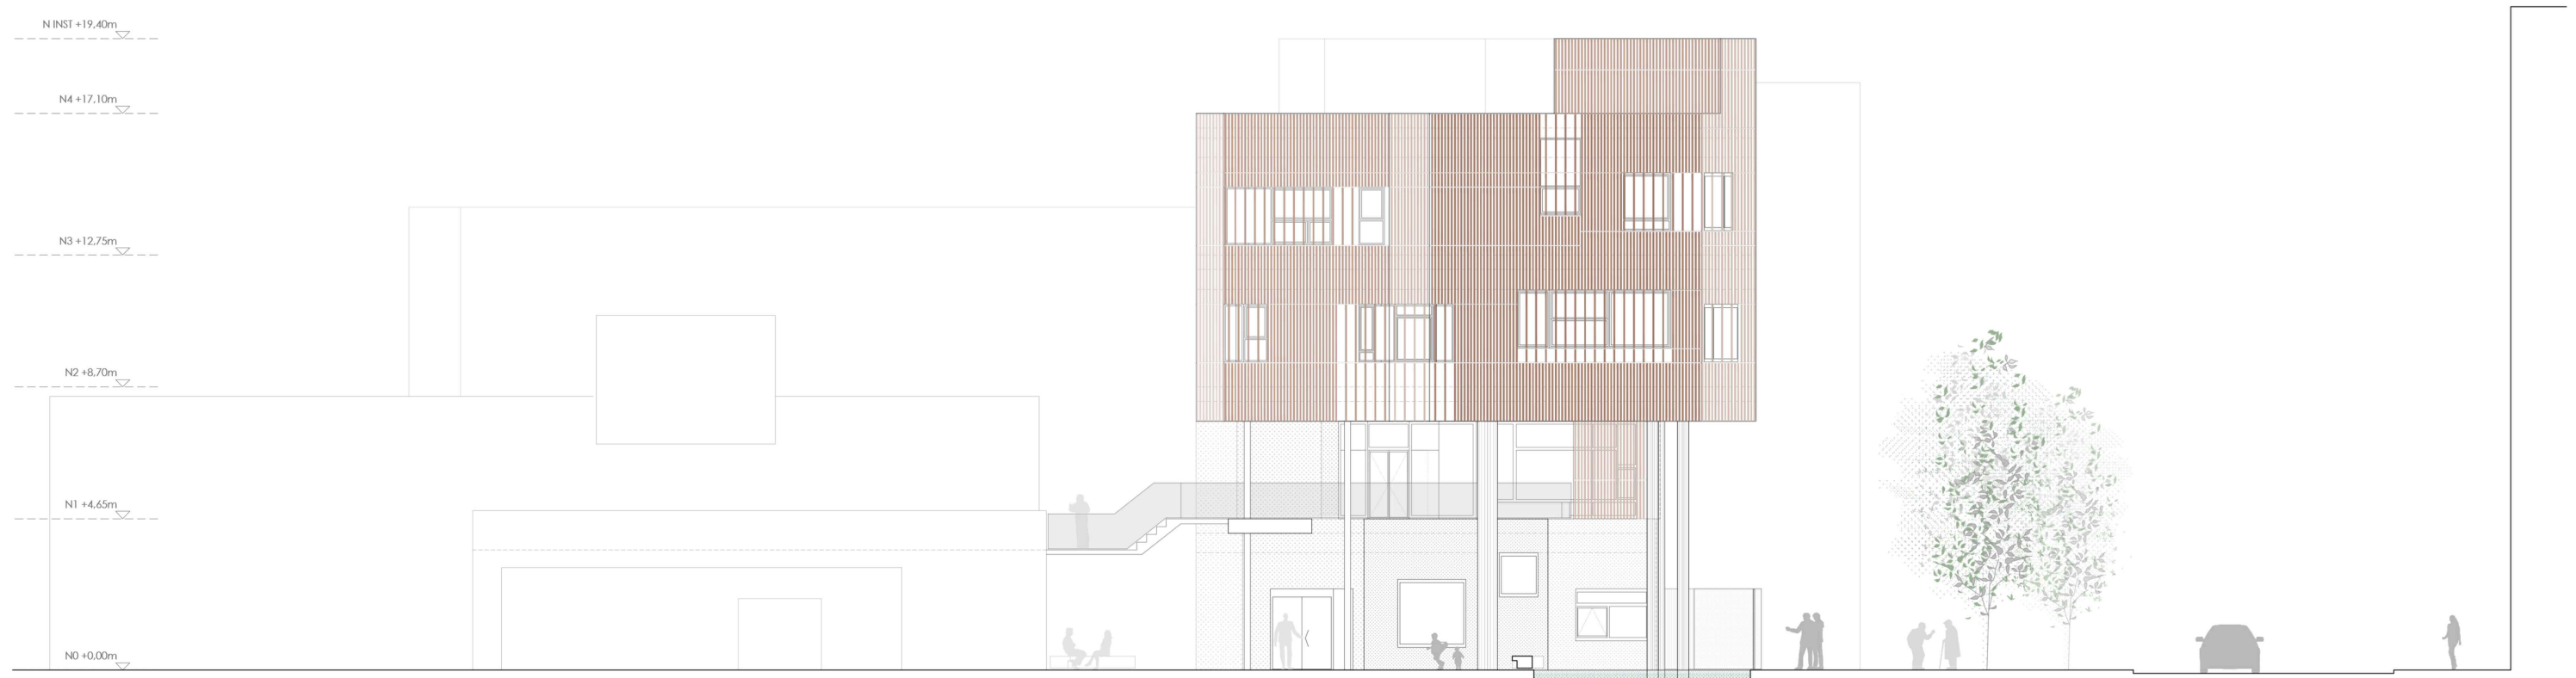
ALZADO DEL NUEVO EDIFICIO DESDE EL PATIO INTERIOR ( EDIFICIO DE TALLERES EXISTENTE A LA IZQUIERDA)

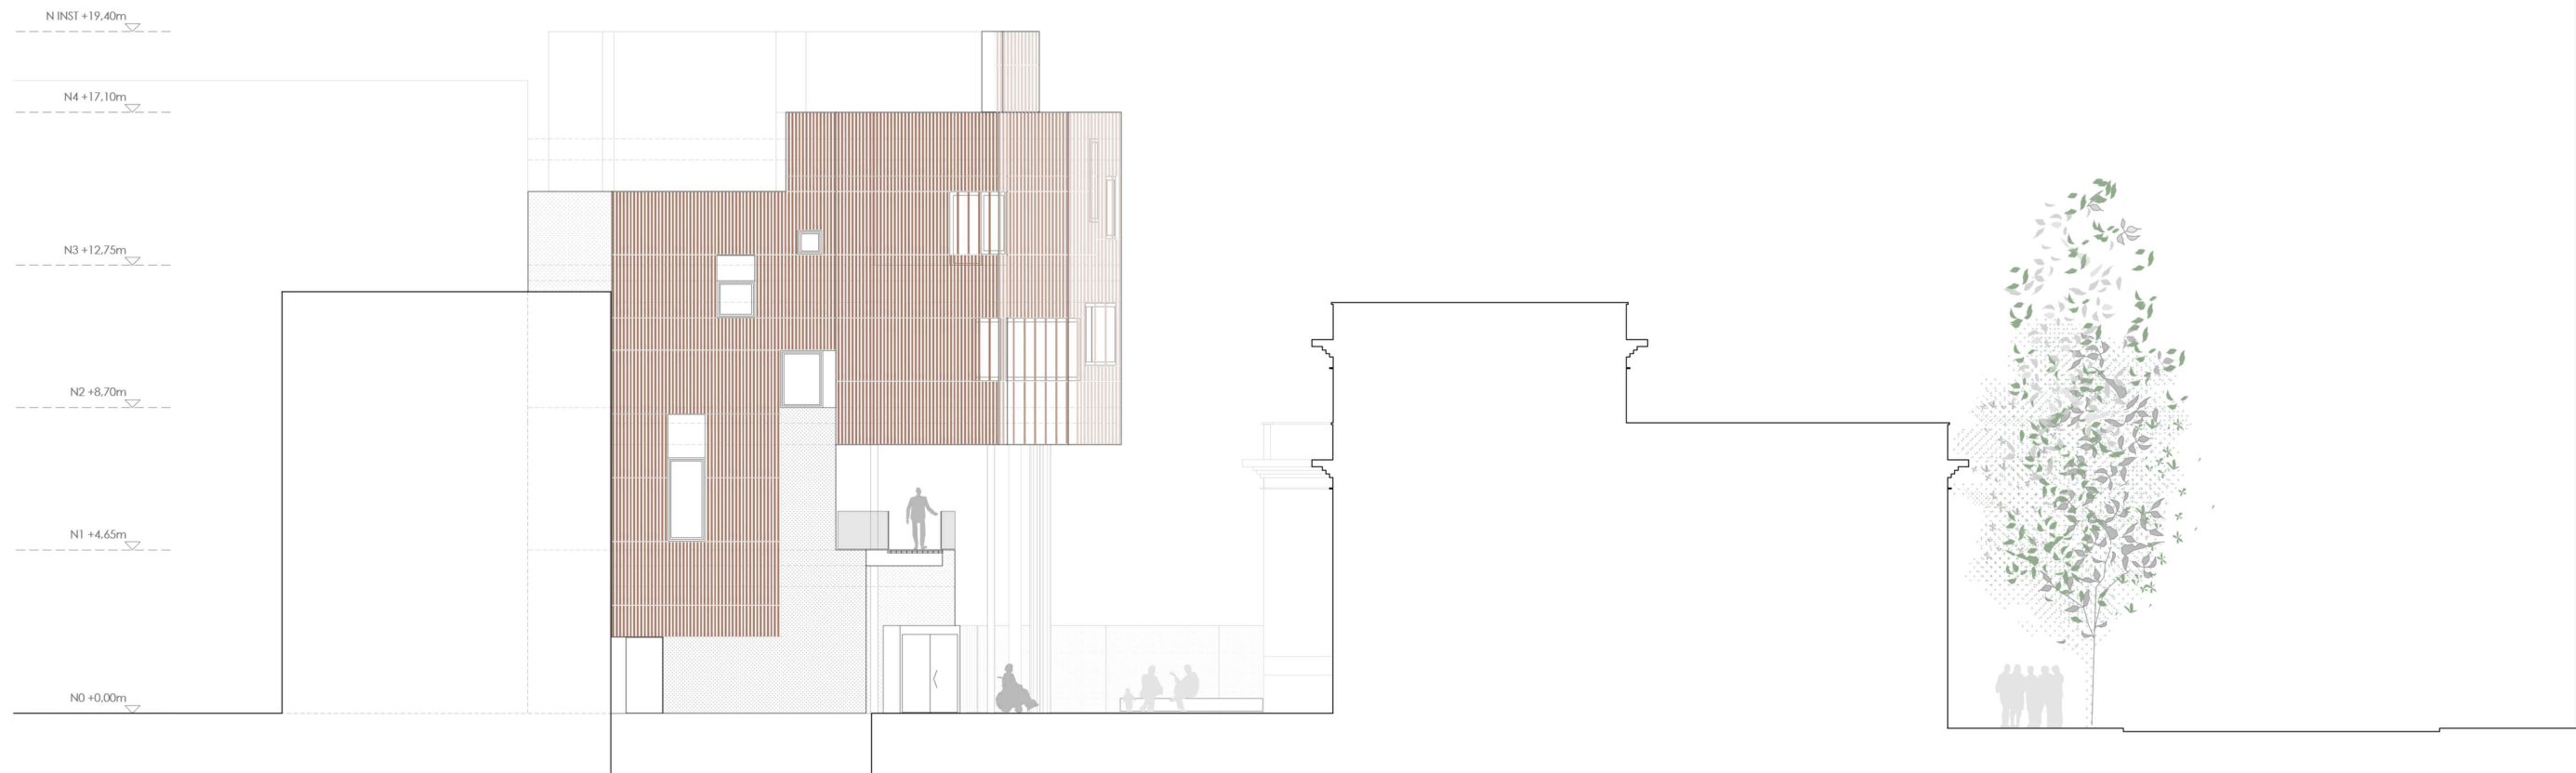
ALZADO DEL NUEVO EDIFICIO DESDE EL PATIO INTERIOR (ANTIGUA CASA DE BAÑOS A LA DERECHA)

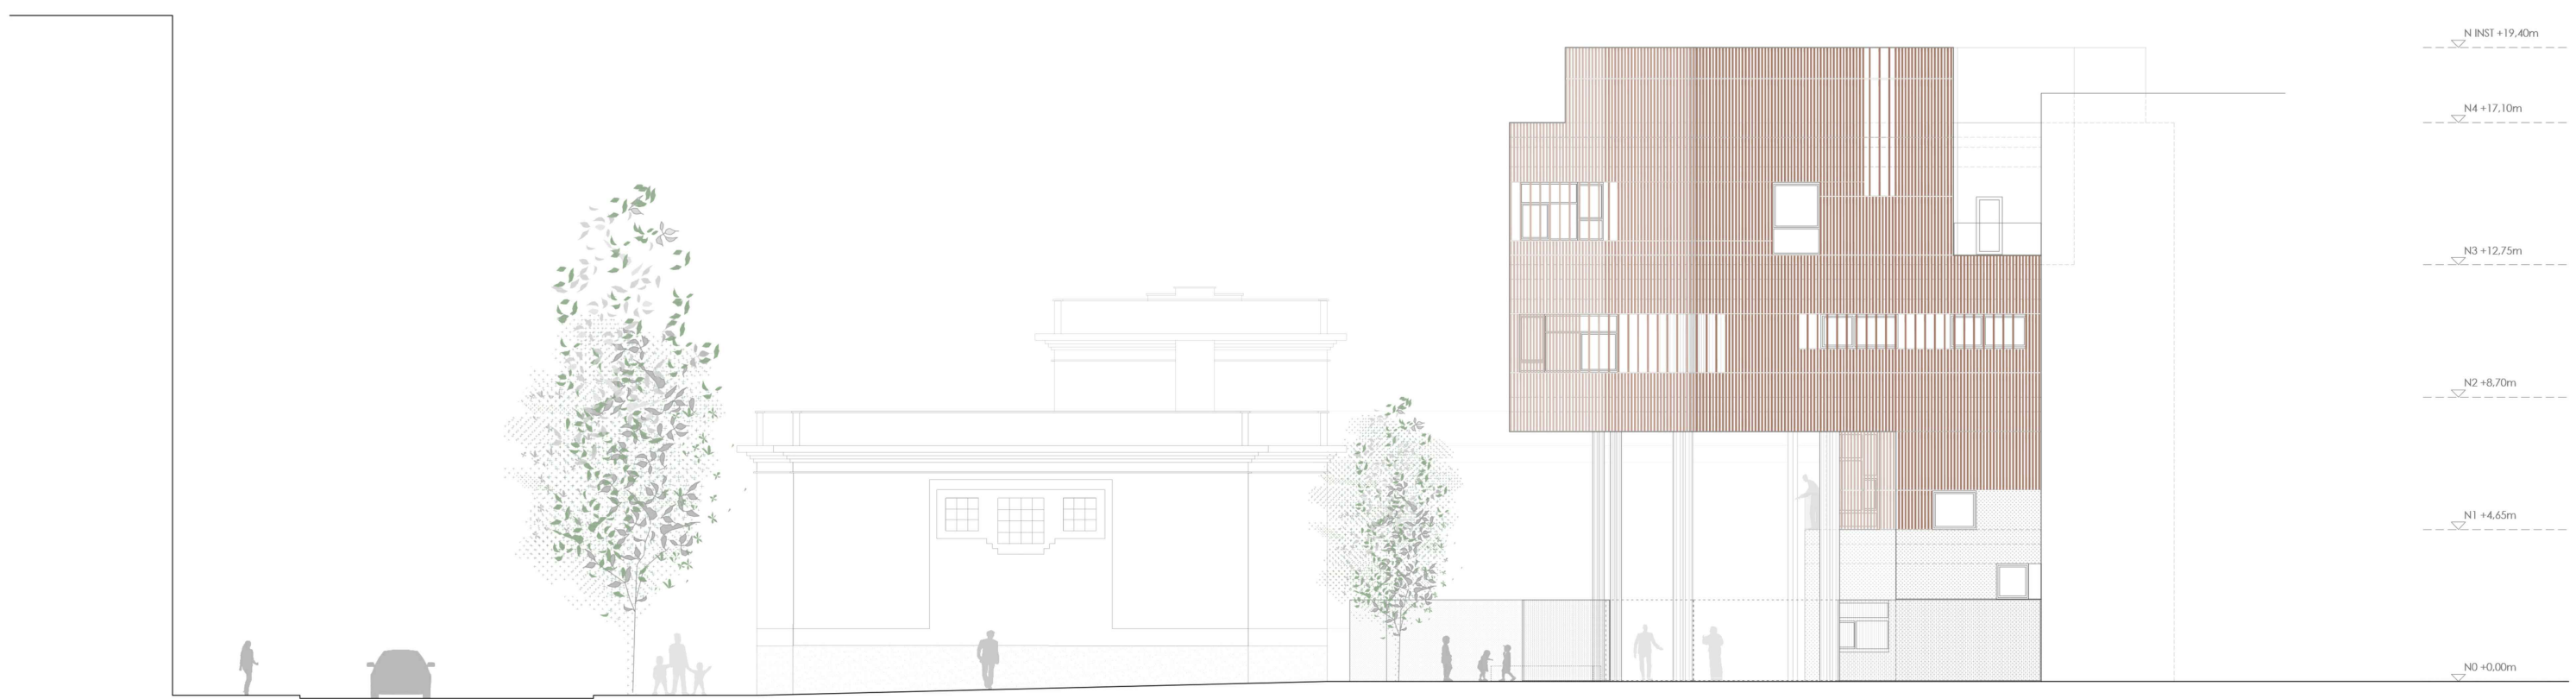
CALLE CARTAGENA - ALZADO PRINCIPAL DEL NUEVO EDIFICIO

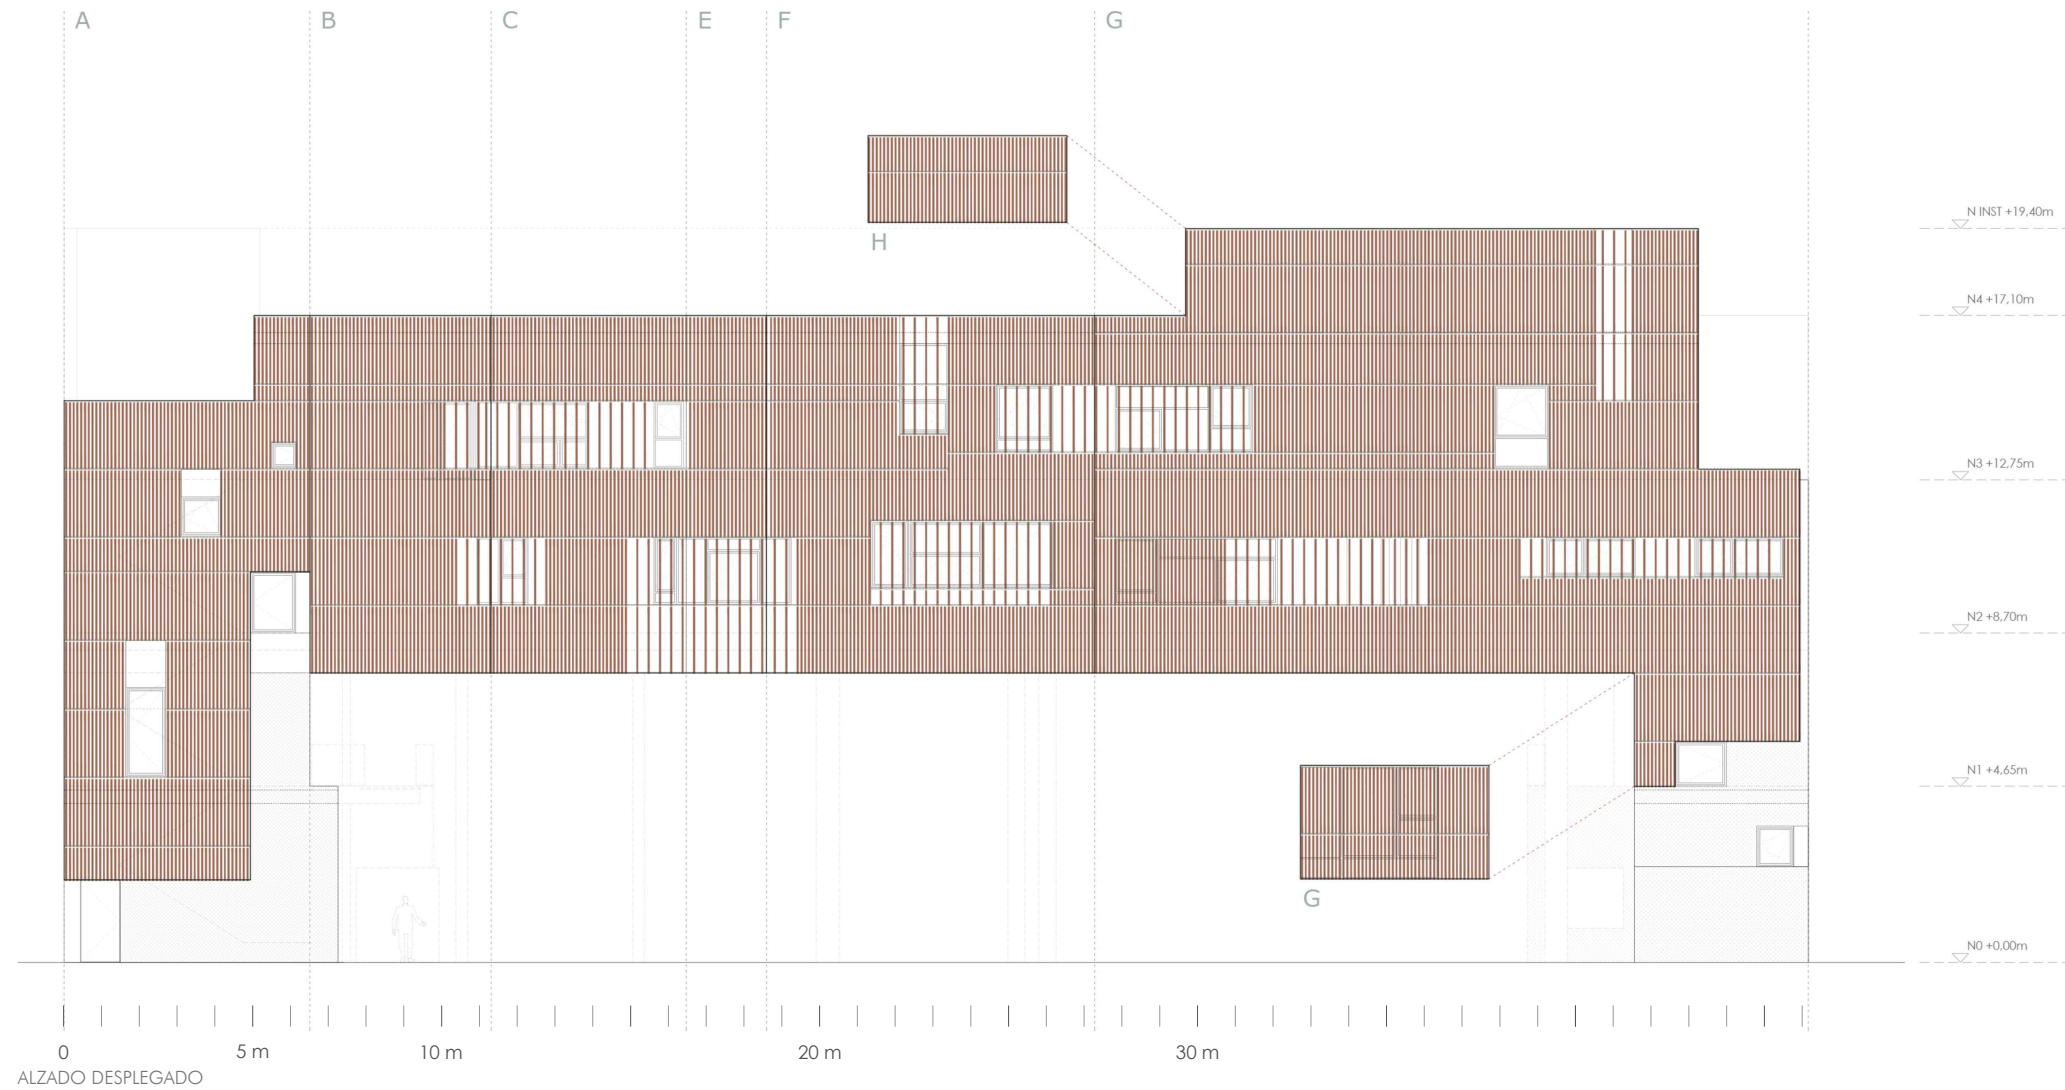
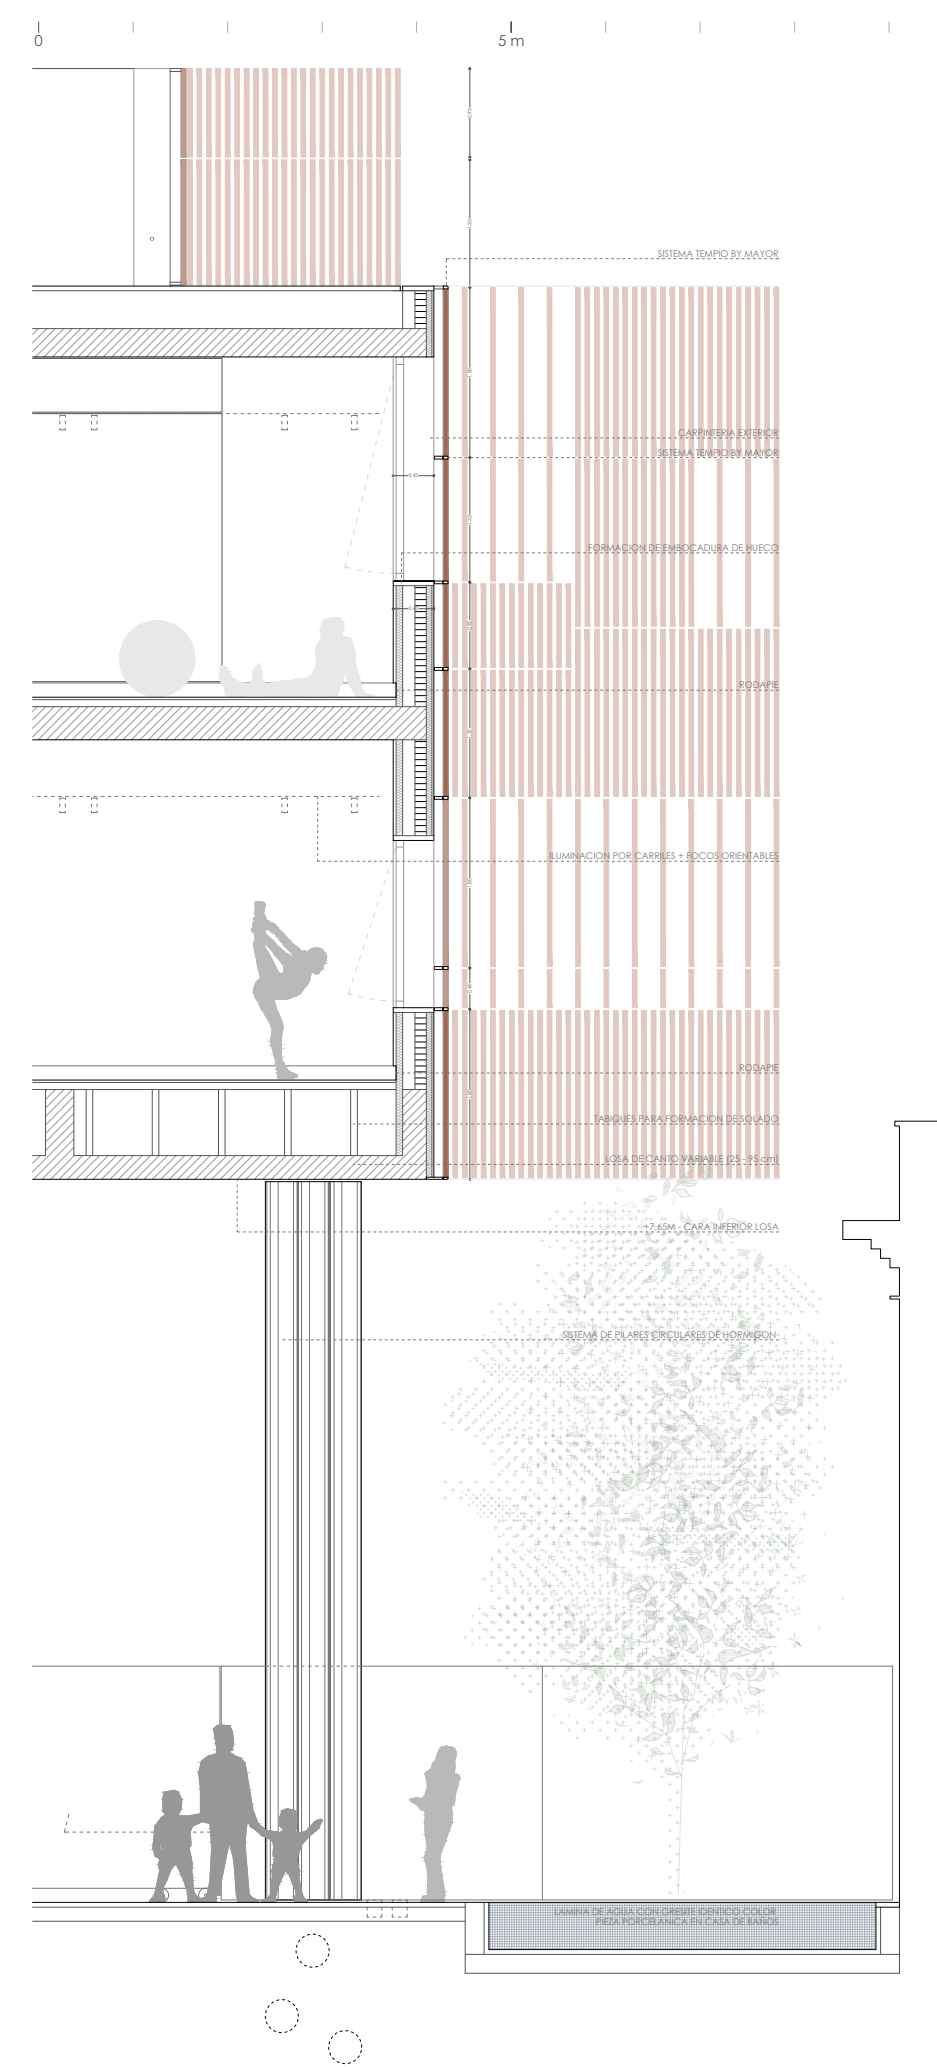
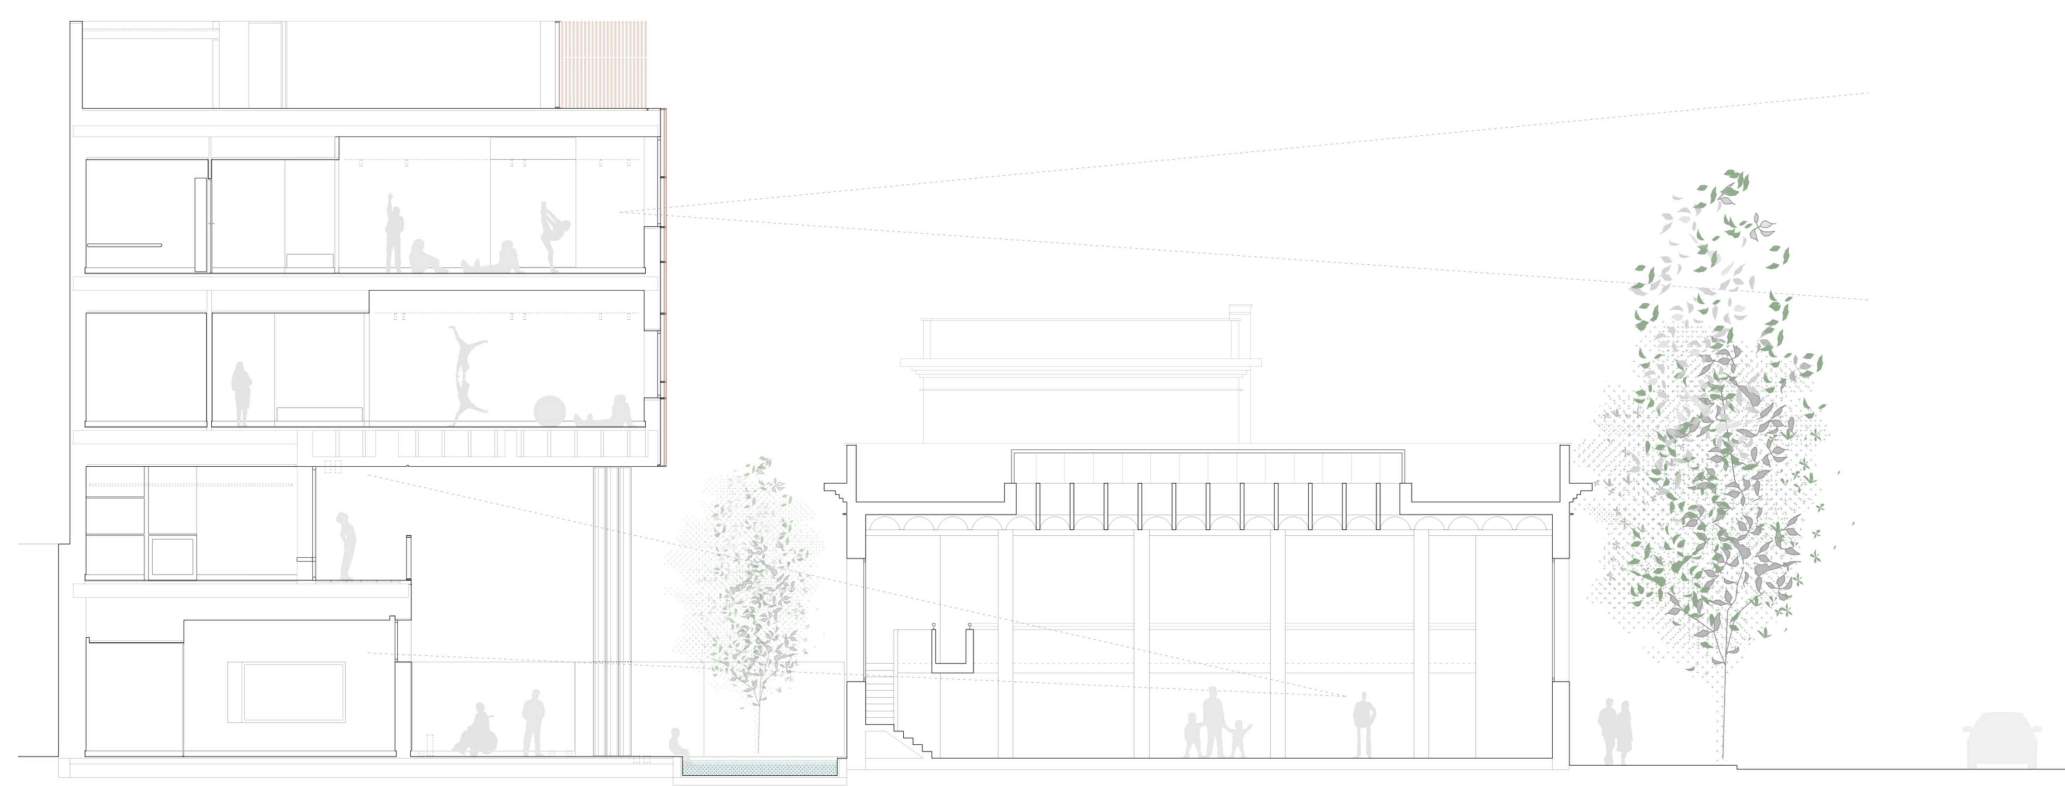
N INST +19.40m  
 N4 +17.10m  
 N3 +12.75m  
 N2 +8.70m  
 N1 +4.65m  
 N0 +0.00m

SECCION. RELACION ENTRE CASA DE BAÑOS Y NUEVO EDIFICIO

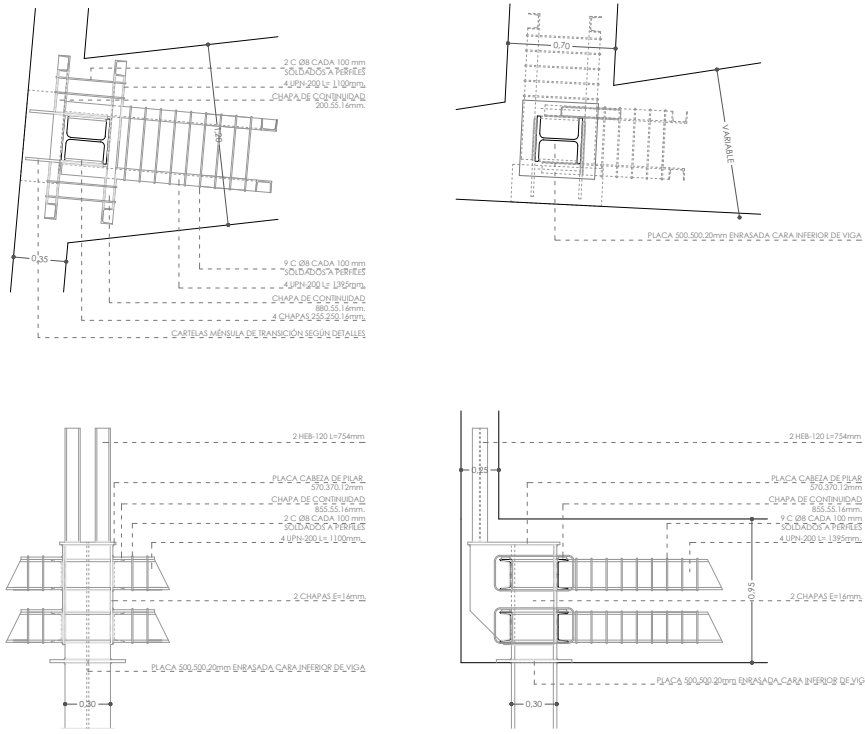
DETALLES CONSTRUCTIVOS DE CRUCETAS

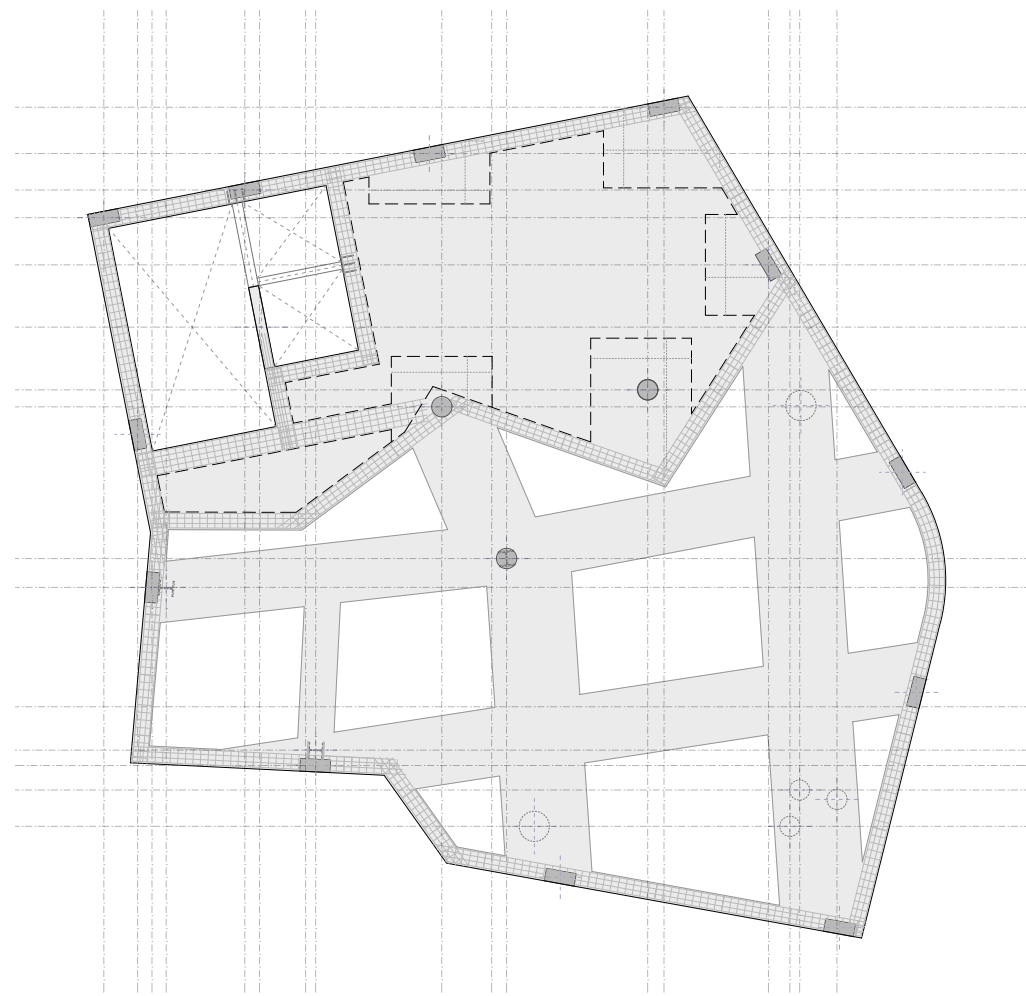
PLANTA SEGUNDA. CAPITELAS, VIGAS Y NERVIOS DE BORDE. ARMADURAS

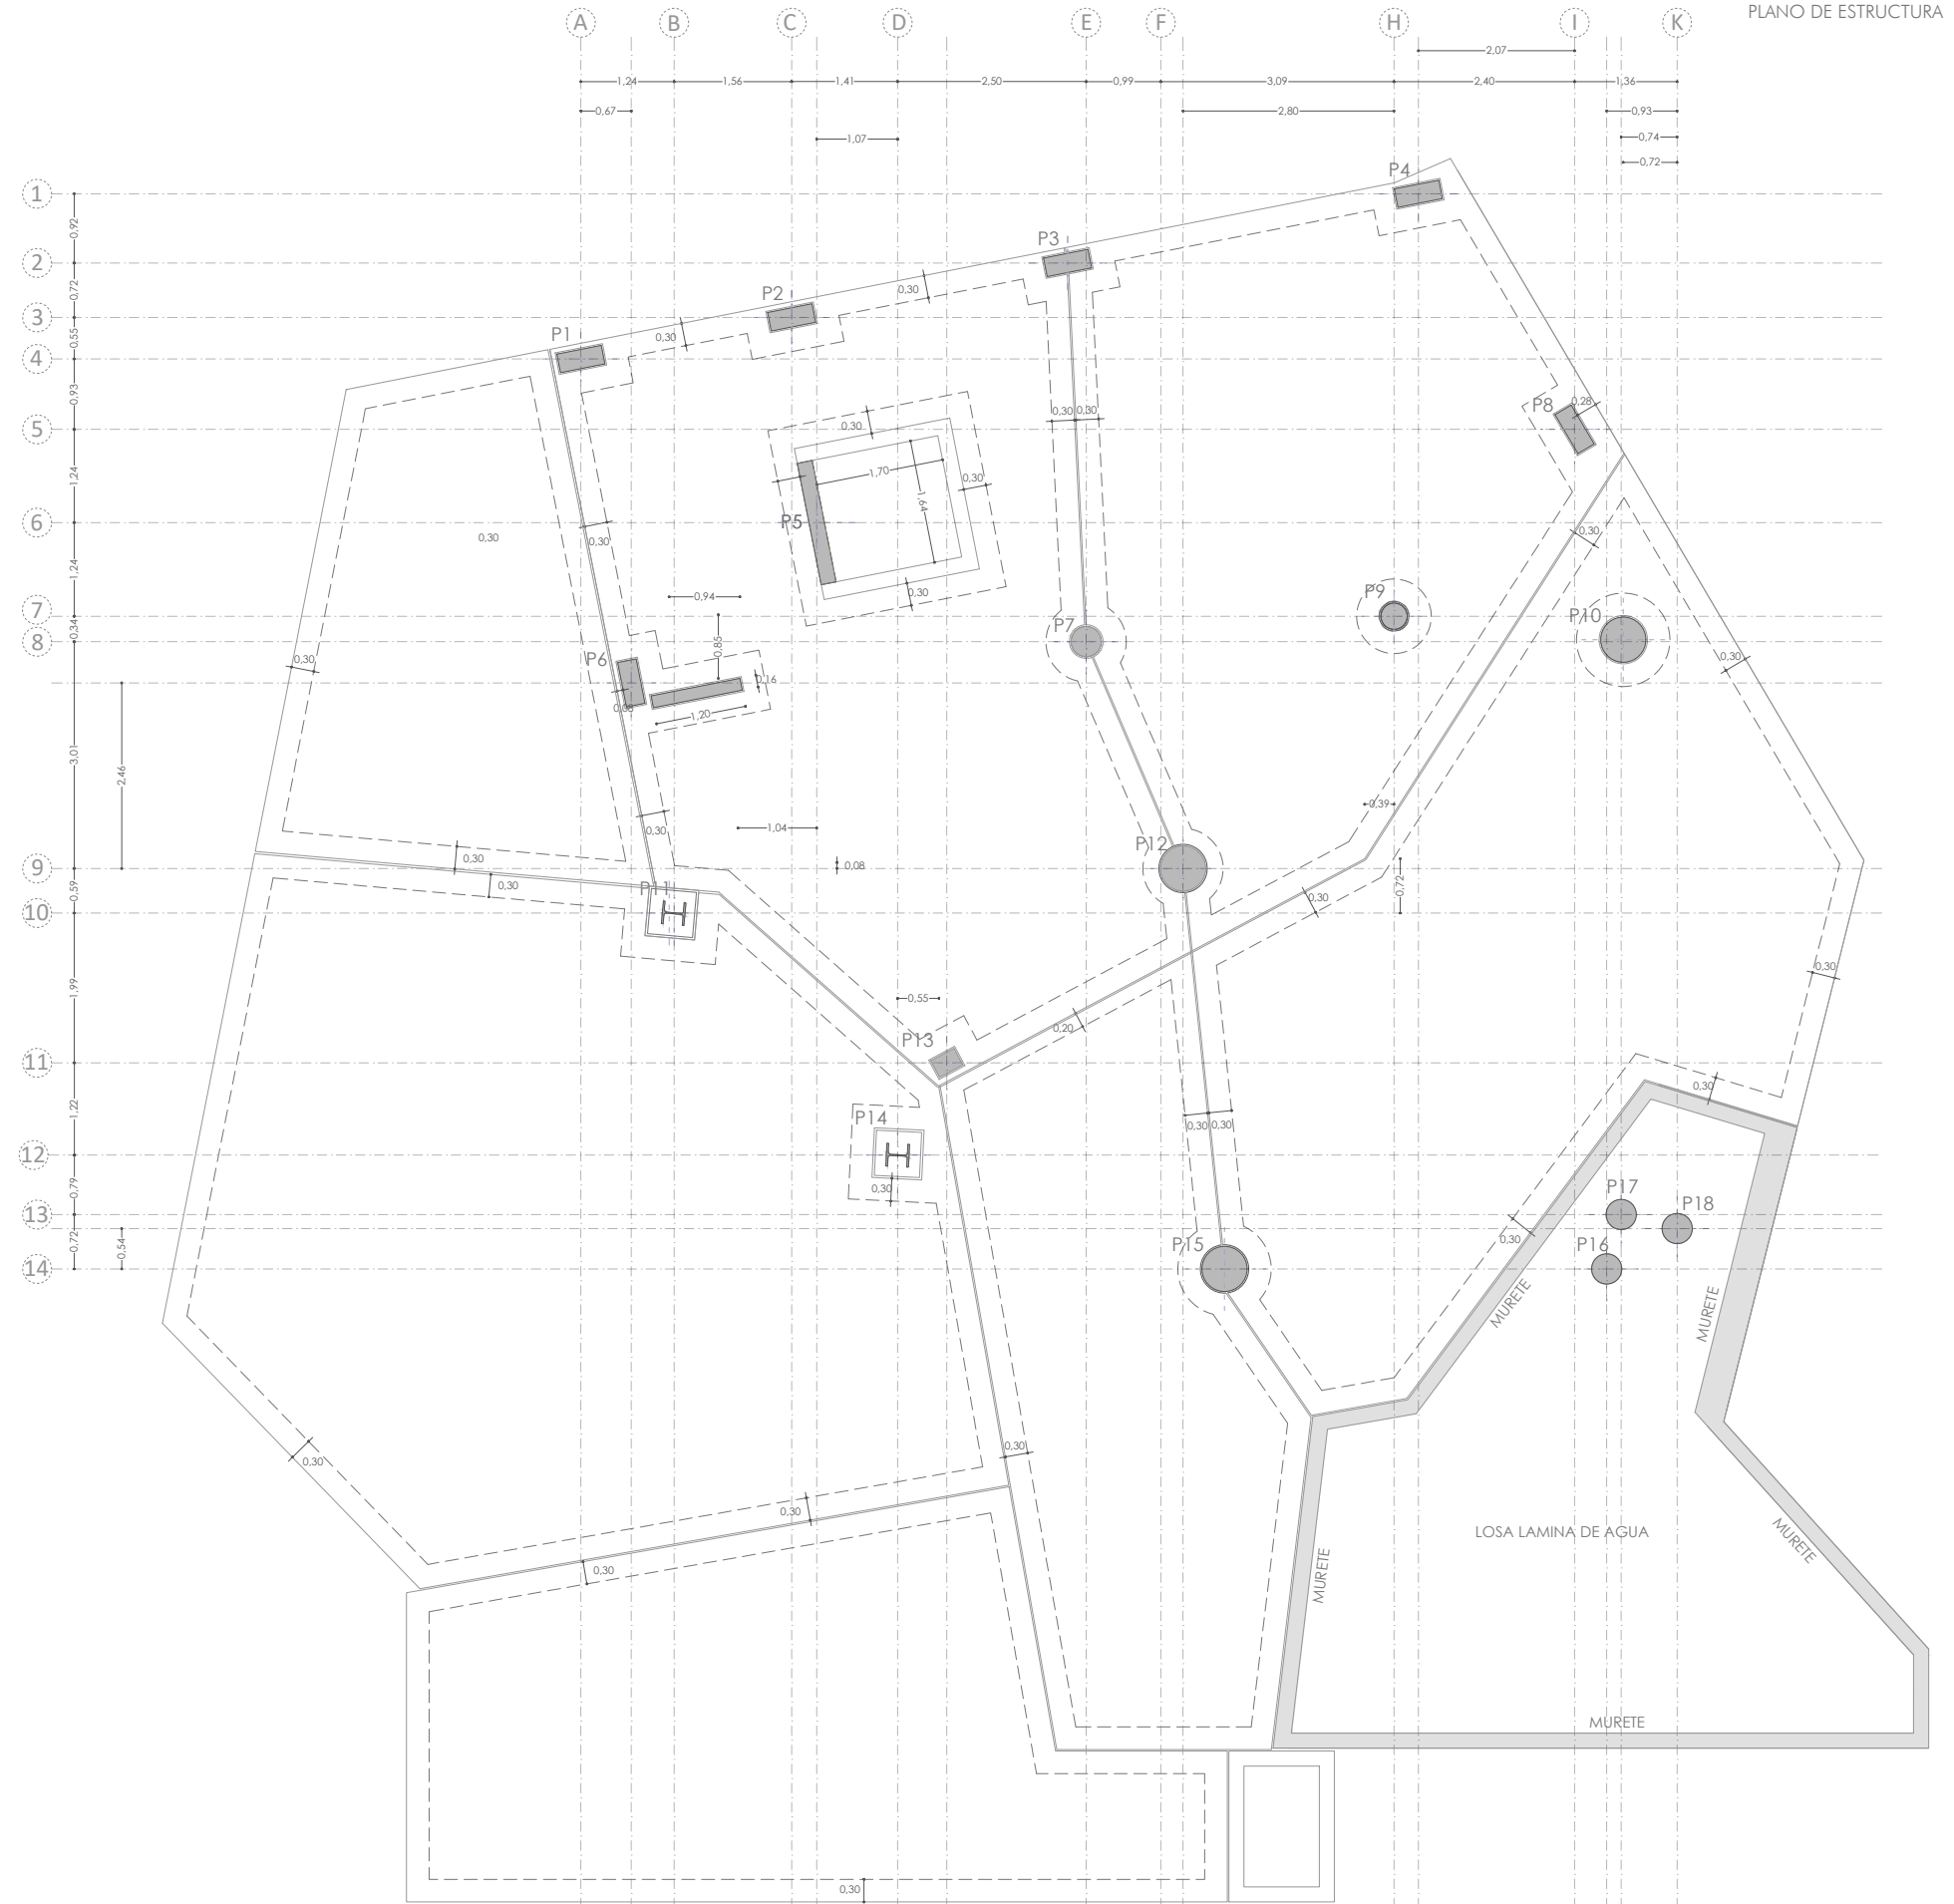
PLANTA BAJA. SOLERAS

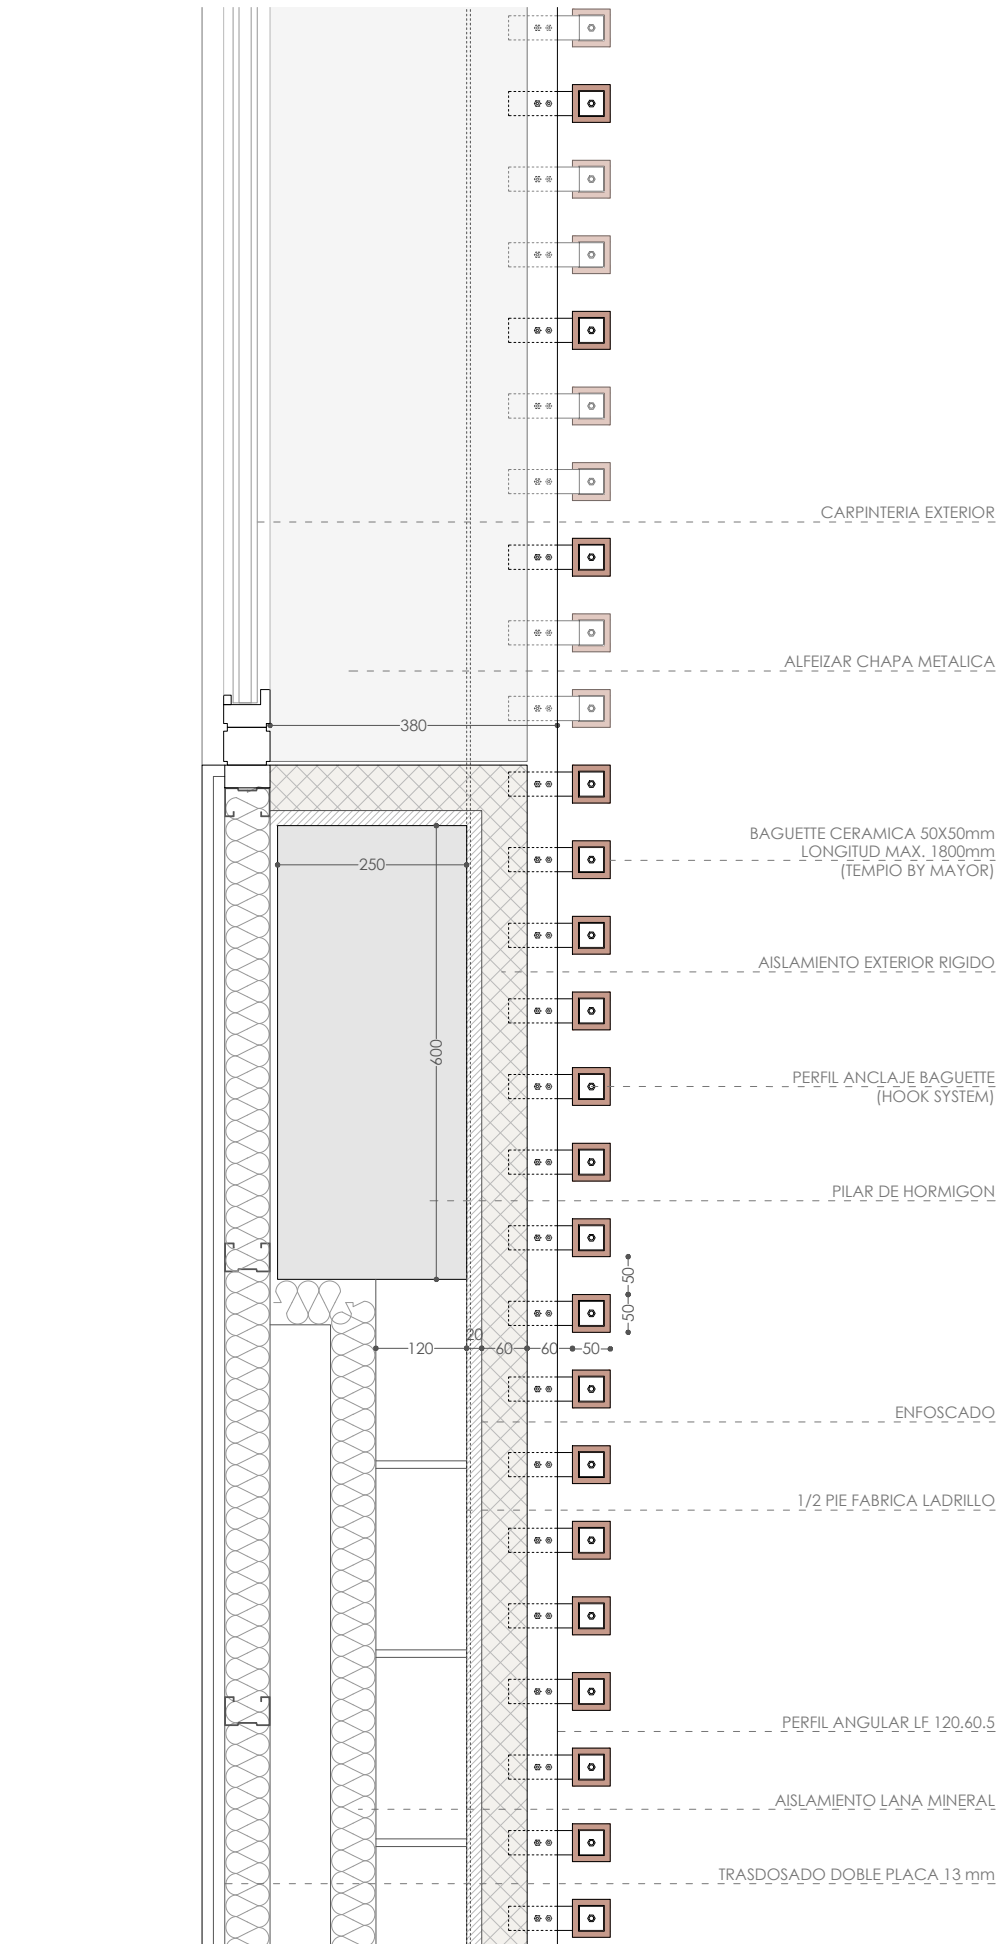
PLANTA. SISTEMA TEMPIO BY MAYOR EN HUECOS DE FACHADA
