SECCION DEL NUEVO EDIFICIO Y DE LA ANTIGUA CASA DE BAÑOS

PLANO DETALLES CONSTRUCTIVOS

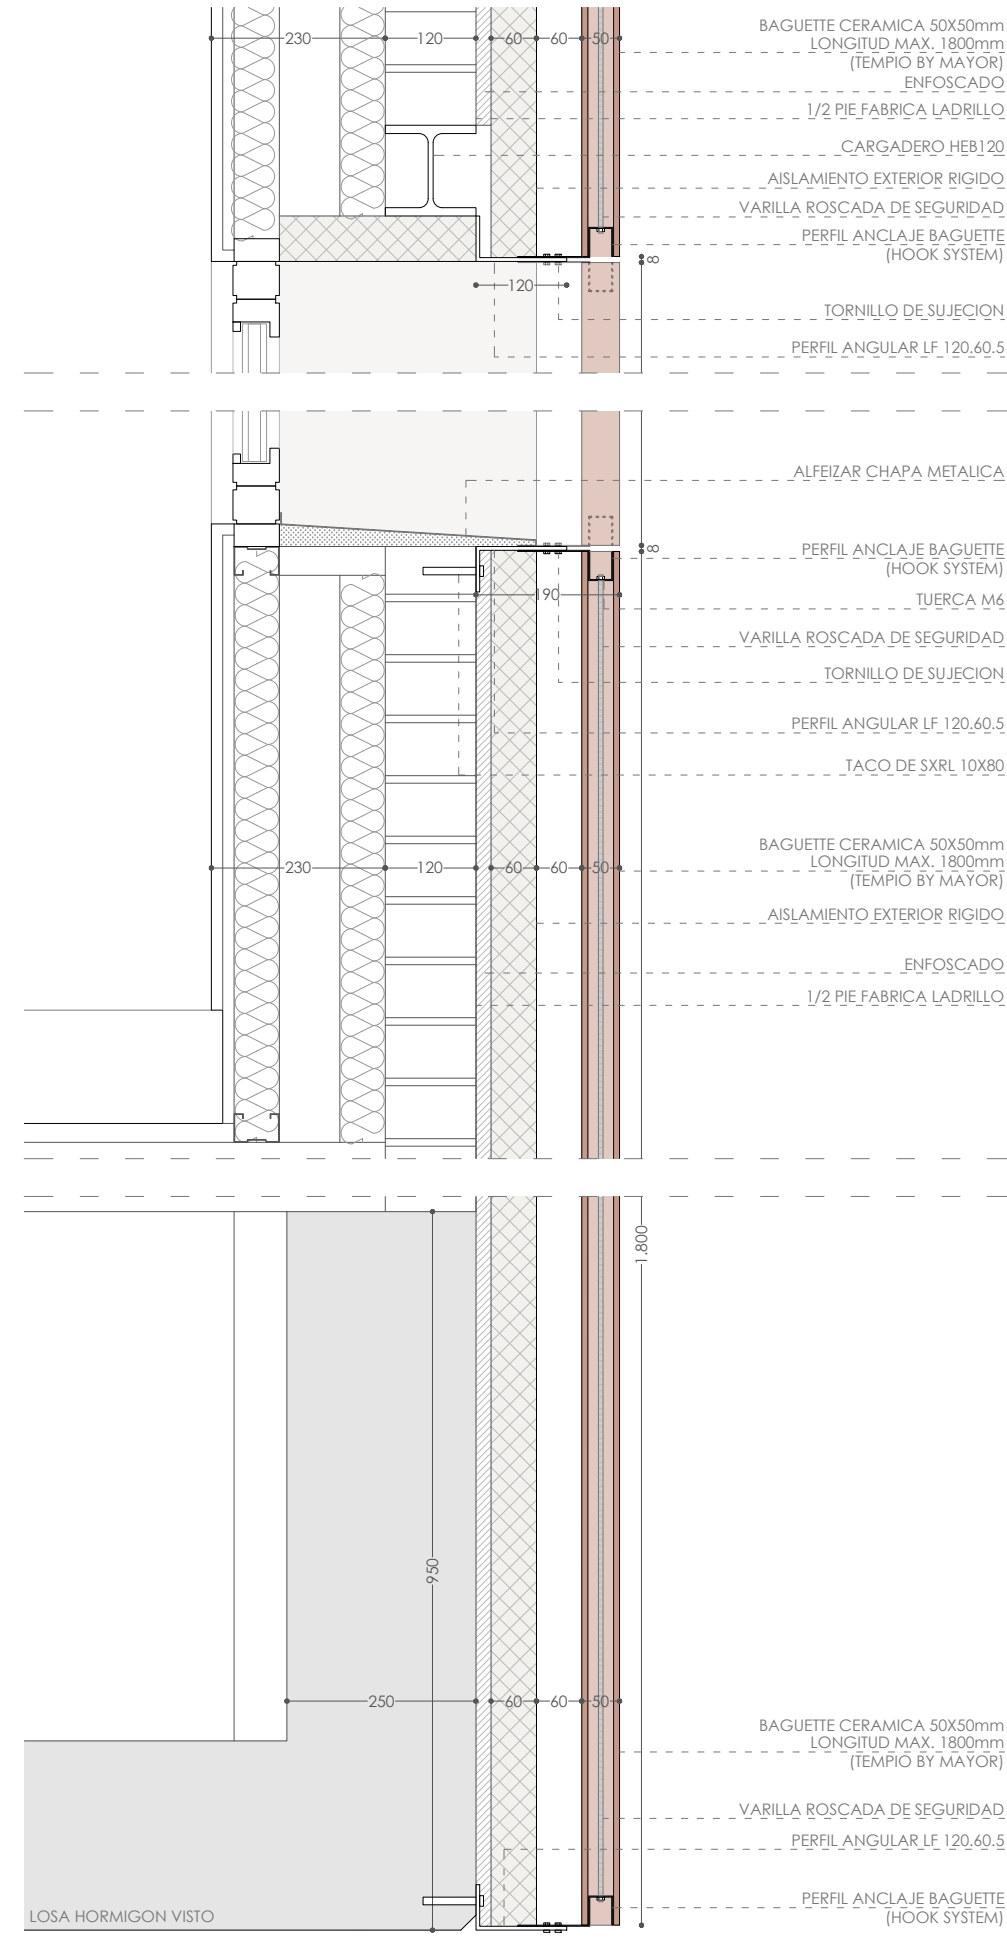
SECCION. SISTEMA TEMPIO BY MAYOR EN HUECOS Y REMATE INFERIOR DE FACHADA

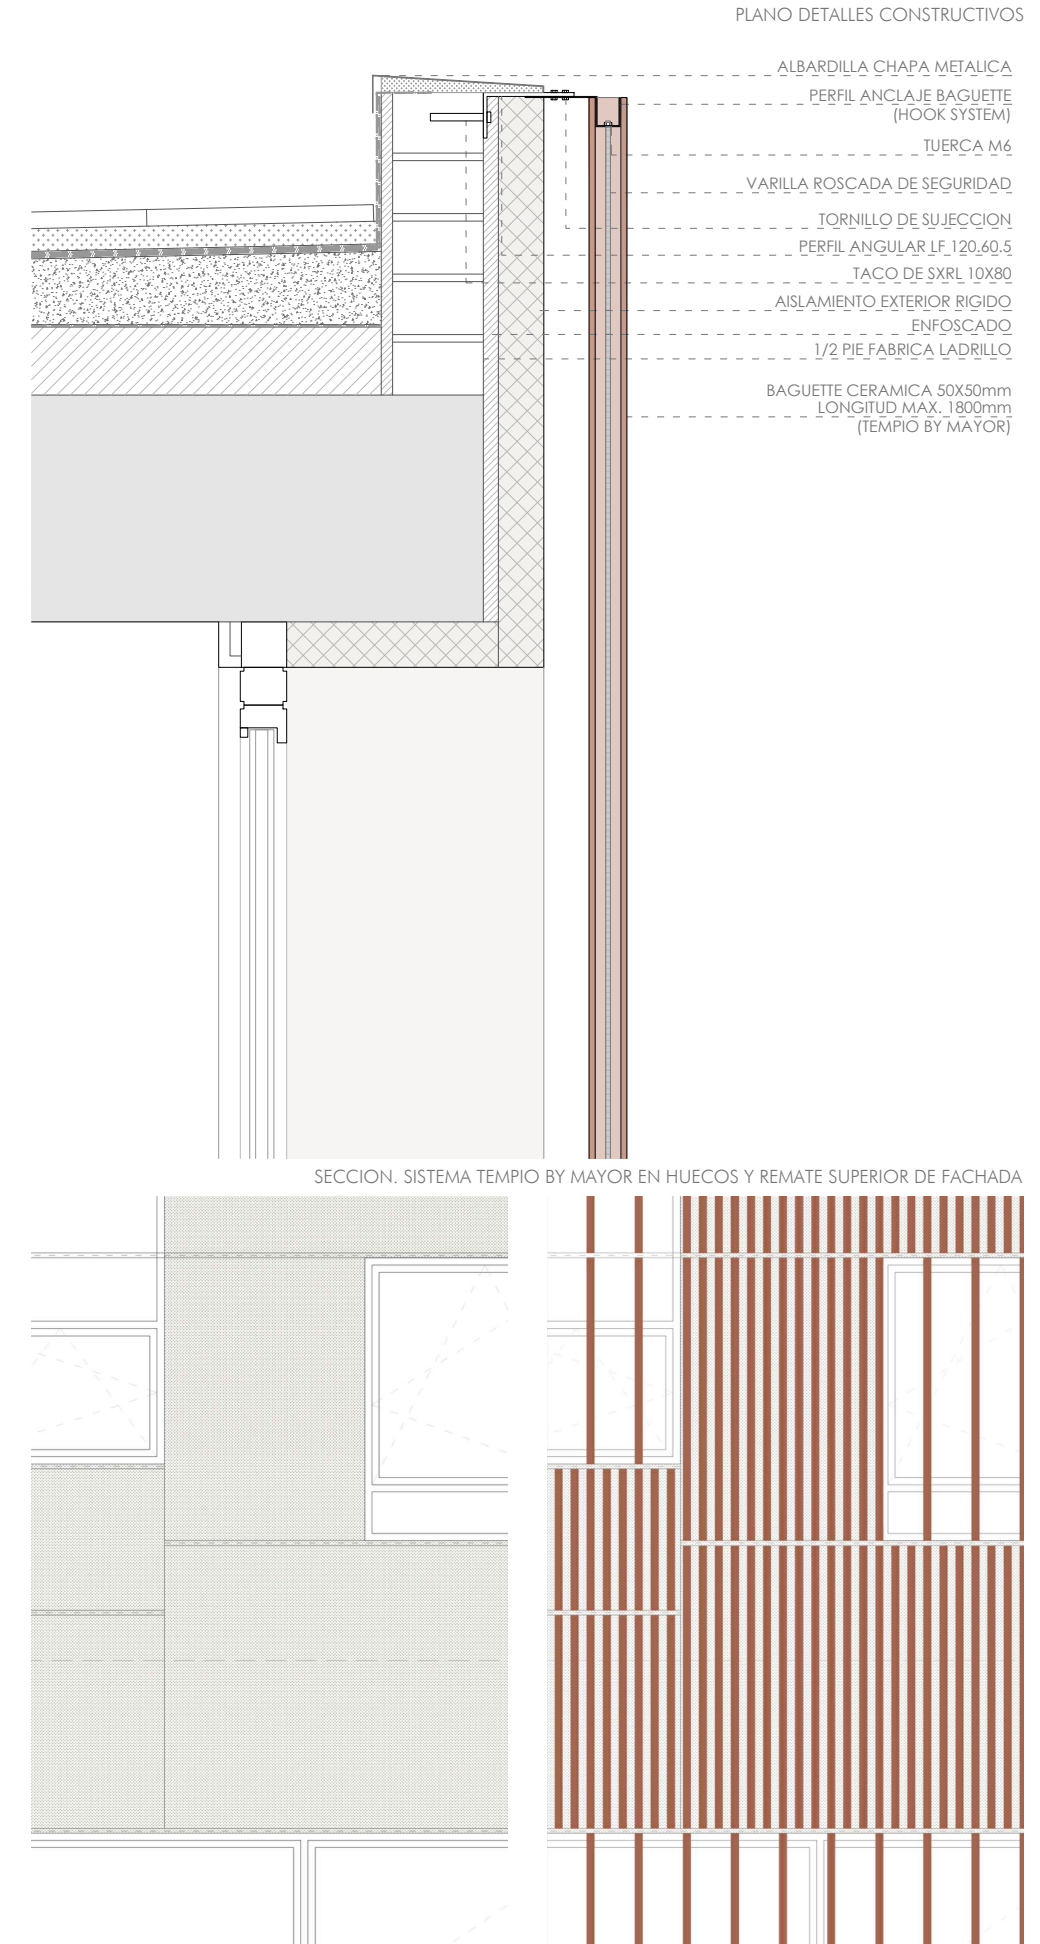
ENVOLVENTE CON AISLAMIENTO EXTERIOR RÍGIDO

SECCION. SISTEMA TEMPIO BY MAYOR EN HUECOS Y REMATE SUPERIOR DE FACHADA
